ISTANZA PER RILASCIO VINCA

Oggetto: Invio elaborati per rilascio VINCA, ditta Tuccio Domenica Rita, relativa a fabbricato in Linosa, Loc. "Fonta - Petrolizzo", censito al f. 21 p. 513.

OGGETTO: VALUTAZIONE DI INCIDENZA AMBIENTALE (VINCA) DI UN PROGETTO RIGUARDANTE LA MANUTENZIONE STRAORDINARIA DI UN FABBRICATO AD UNA SOLA ELEVAZIONE FUORI TERRA, AD USO ABITATIVO, CON OPERE INTERNE E DI ADEGUAMENTO IGIENICO-SANITARIO, CON LA REALIZZAZIONE DI UN PERGOLATO FRANGISOLE E DI UNA NUOVA CAMERA DA LETTO; IL TUTTO SITO IN AGRO DI LINOSA NELLA C.DA "FONTA-PETROLIZZO" AL FOGLIO DI MAPPA N. 21 PART.LLA N. 513.

PER INTERVENTO DI MANUTENZIONE STRAORDINARIA CON INTEGRAZIONE E ADEGUAMENTO IGIENICO-SANITARIO

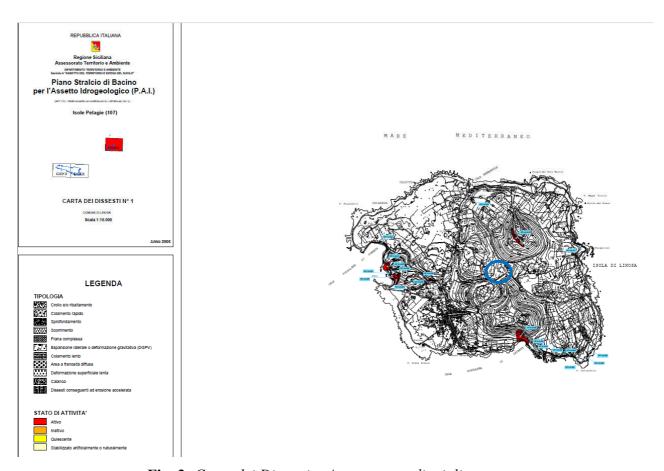
Fig. 3: Carta dei Dissesti – Area oggetto di miglioramento

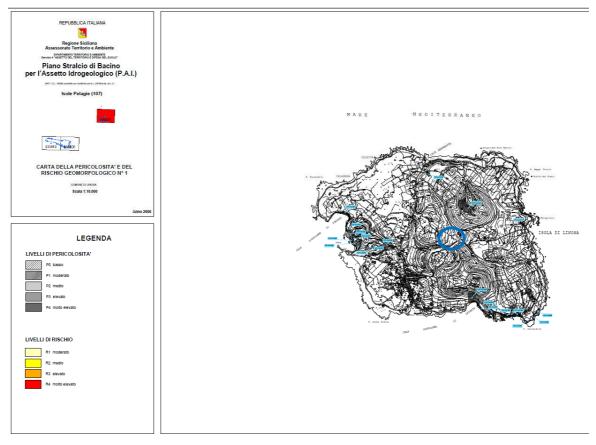
Fig. 4: Carta della Pericolosità e del Rischio Geomorfologico – Area oggetto di miglioramento

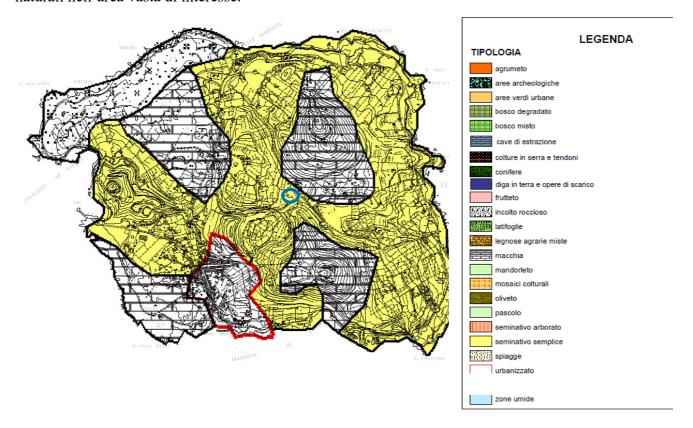
Fig. 5: Cartografia Uso del suolo

Dalla carta dell'uso del suolo allegata a questo studio in scala 1:50.000 si evince che l'area di intervento dimostra di essere priva di elementi di particolare rilievo non presentando, tra l'altro, aspetti di vegetazione naturale di rilevante interesse. Nella vasta area la classe predominante, per

quanto riguarda l'uso del suolo, è data dal seminativo semplice. Non si riscontrano aree boschive naturali nell'area vasta di interesse.

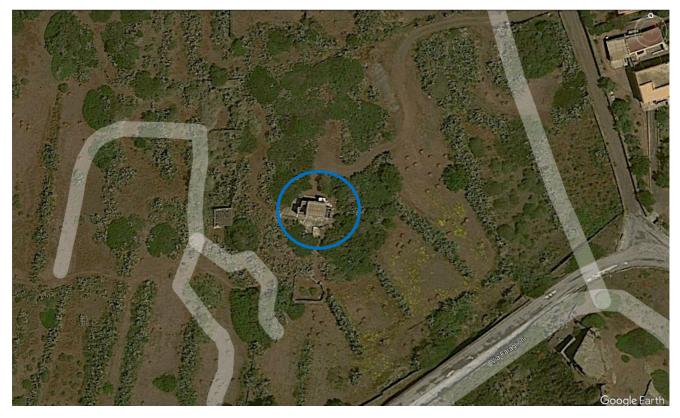
Fig. 7: Manufatto interessato ai lavori di ristrutturazione - ampliamento

Il manufatto è ubicato ad una quota altimetrica pari a 32 m s.l.m. Di seguito si riportano:

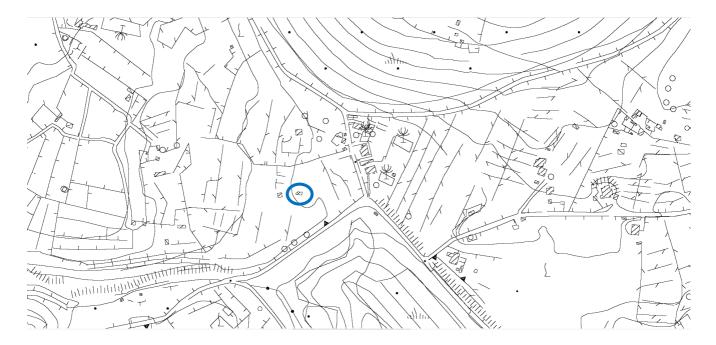
Fig. 8: *CTR* 635930 – *Fabbricato oggetto di ampliamento*

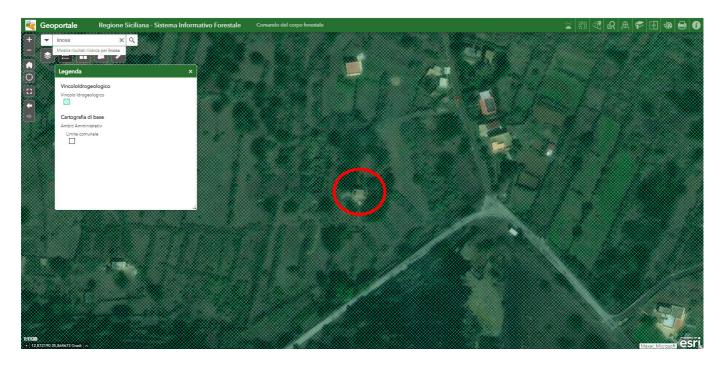
Fig. 9: Carta del Vincolo Idrogeologico R.D.L. 3267/1923 Foglio di mappa n. 21 part.lla n. 513

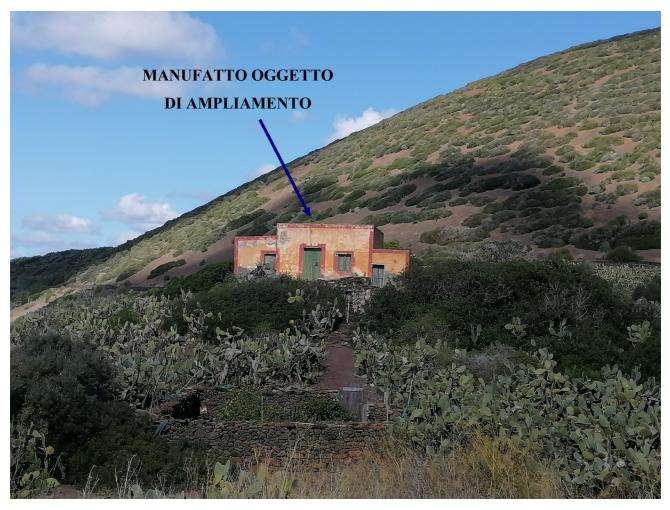
Fig. 11: Fabbricato oggetto di ristrutturazione -ampliamento part.lla n. 513

L'intervento ipotizzato prevede prioritariamente il recupero del fabbricato esistente, attraverso il risanamento dell'involucro esterno, il rifacimento delle coperture con le medesime modalità di quanto oggi esistente e la parziale ristrutturazione interna della unità immobiliare originaria, per l'adeguamento igienico-sanitario e impiantistico. Il risanamento dell'involucro esterno del fabbricato, verrà realizzato con gli stessi materiali finiture e colori, conservando inalterata la posizione e la forma delle bucature esistenti in facciata, e l'ubicazione degli ambienti da queste serviti; questi ultimi verranno riqualificati e resi funzionali all'uso, mediante il risanamento e la menzionata riqualificazione igienico-sanitaria e impiantistica. Sarà realizzata l'apertura di tre porte interne per connettere l'esistente stanza pluriuso a giorno rispettivamente con i seguenti ambienti: col vano a sinistra sul lato Ovest del fabbricato che conservando immutata la sua sagoma esterna, sarà attrezzato e adibito a cucina; col vano a destra, sul lato Est del fabbricato che sarà reso funzionale come servizio igienico dotato di doccia e wc; l'ulteriore nuova apertura interna sarà

funzionale all'accesso al nuovo ambiente a retro che sarà adibito a camera da letto, e realizzato secondo quanto di seguito specificato. Nella parete Nord del medesimo ambiente, verrà realizzata una ulteriore apertura, trasformando l'esistente finestra in porta-finestra, al fine di connettere l'esistente fabbricato con un nuovo pergolato frangisole in legno, previsto come da documentazione grafica allegata, all'esterno, in aderenza alla parete Nord menzionata.

Verranno sostituite le esistenti coperture lignee ora degradate e a rischio di dissesto, con analogo sistema costruttivo: travi in legno e tavolato, guaina impermeabilizzante e soletta in argilla espansa e malta cementizia.

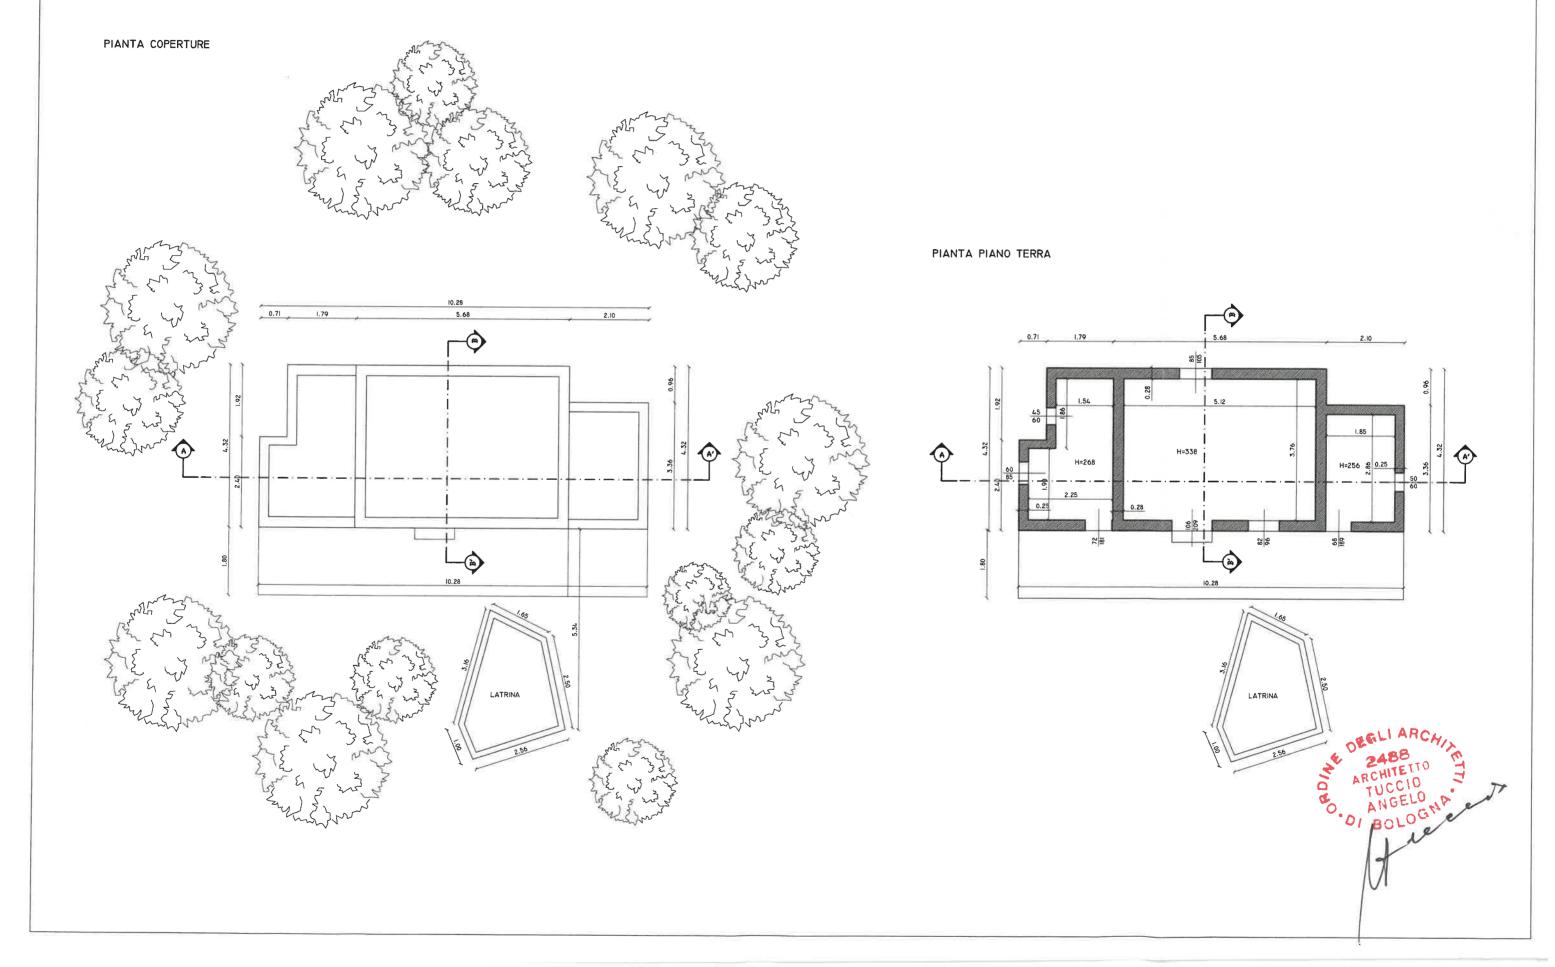
TAV. I STATO DI FATTO

PIANTE SCALA 1:100

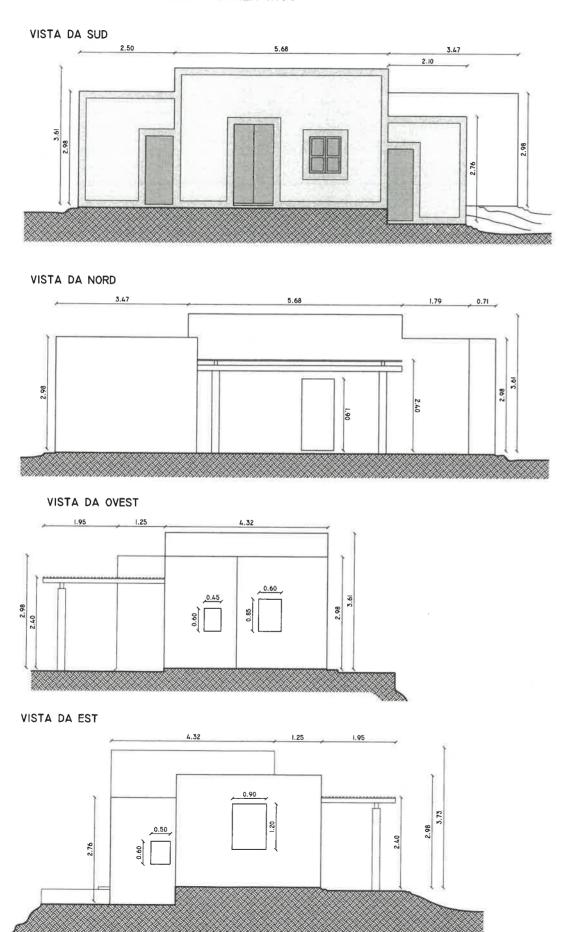
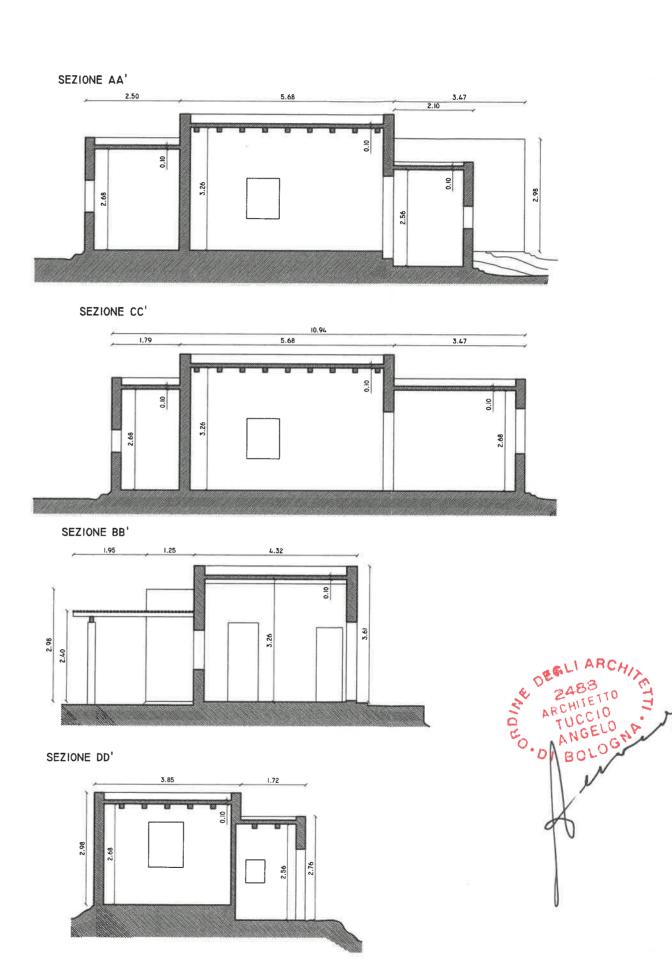
TAV.2 PROGETTO

PROSPETTI E SEZIONI SCALA 1:100

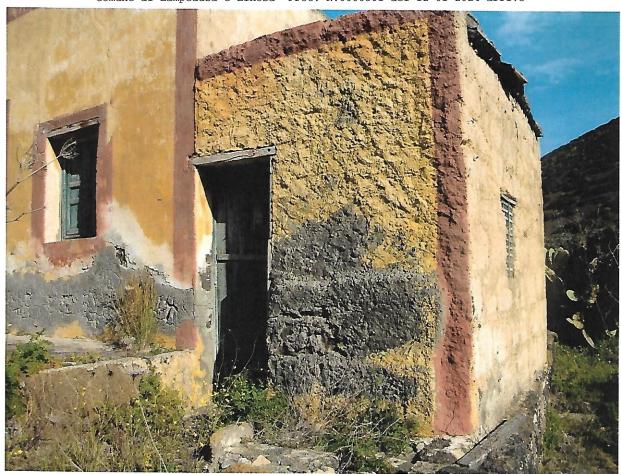
11 - Particolari: Locale a Est

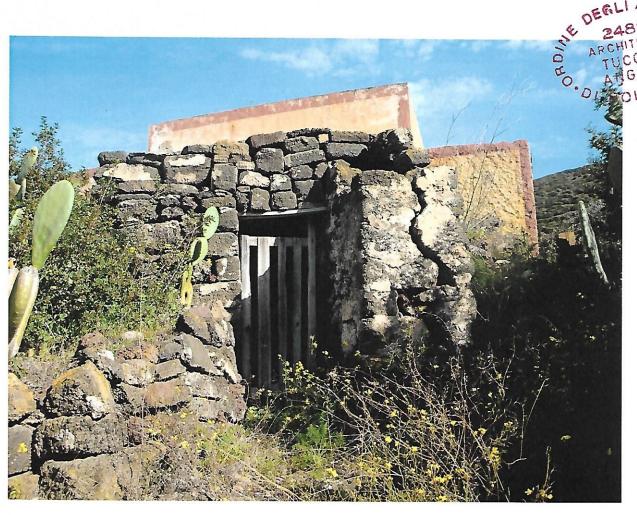
12 - Particolari: La latrina
